# CHARMONT I

No du Site **9514101**

Site du Réseau de détail

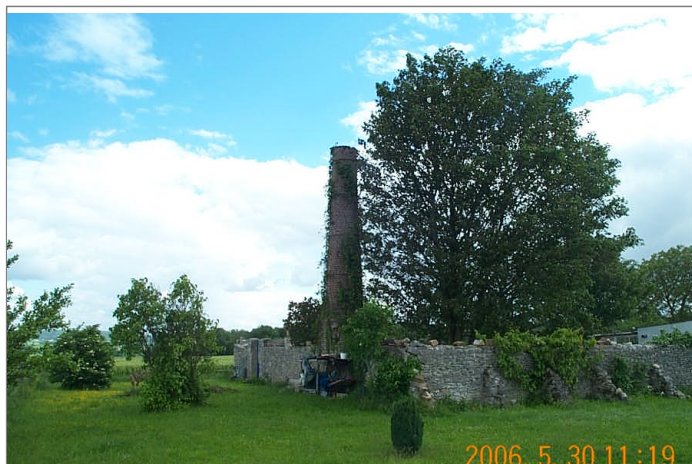
Azimut de la prise de vue : 220 gr

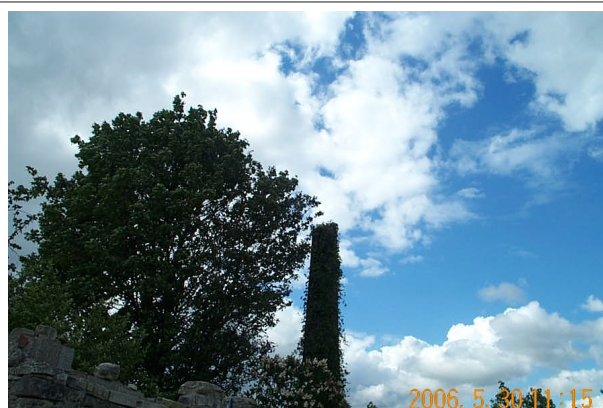
## Point b

Cheminée en ruines : Axe au sommet

Point vu en place en 2006

Azimut de la prise de vue : 160 gr
