## Repère de nivellement

**R'.F.O3 - 135**

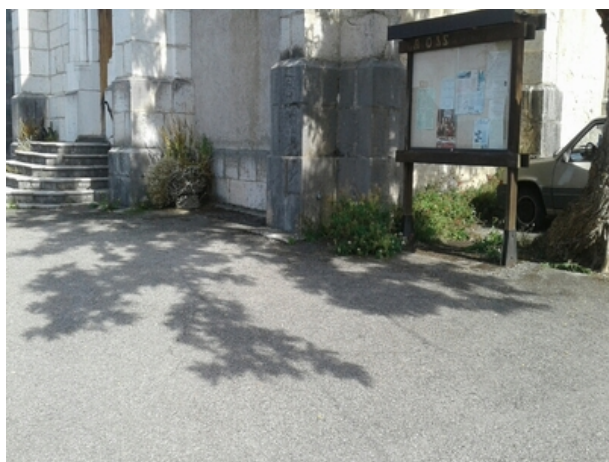
**Le repère est au centre de la photo**
