## ROIFFE I

**ROIFFE I****Avertissement**

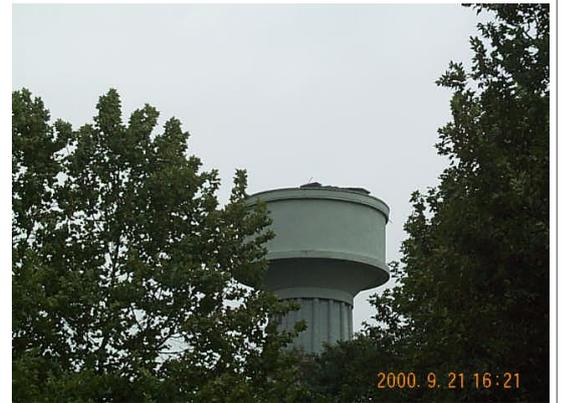
**Point a**

Château d'eau : Trou d'homme : Axe et sommet  
Point vu en place en 2000

Azimut de la prise de vue : 50 gr

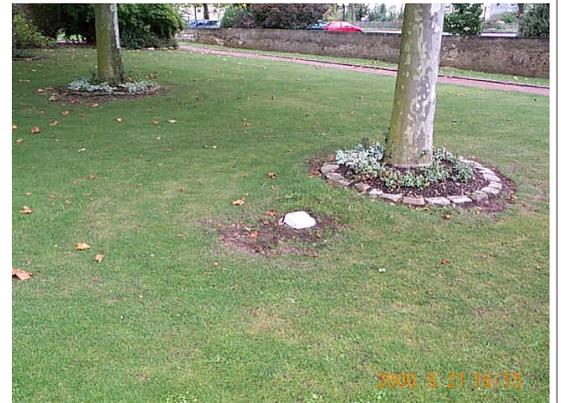
**Point b**

Borne en granit gravée IGN  
Support en mauvais état, point exploitable en 2000

Azimut de la prise de vue : 130 gr
